ARQUITETURA DA ÉPOCA DA LARANJA

FAJÁ DE BAIXO

A Fajá de Baixo, reunindo condições favoráveis para o cultivo do citrino, tornou-se zona de abundância de grandes “quintas”, possuindo, ainda hoje, uma grande “riqueza” patrimonial da época da “economia da laranja”, designadamente mirantes, torreões e portais de quintas.

O estudo levado a cabo permitiu identificar na freguesia a existência de 24 mirantes, 4 torreões e 12 portais de quinta. Na sua maioria todo esse conjunto patrimonial foi edificado no século XIX e localiza-se com maior predomínio na Abelheira de Cima, verificando-se a existência de exemplos raros ou únicos na Fajá de Baixo”.

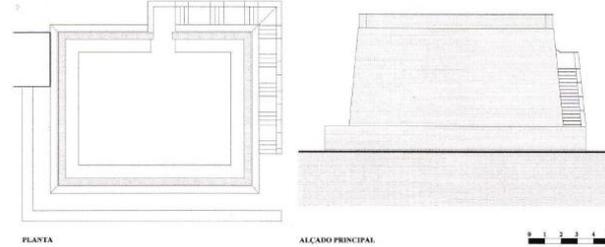
Levantamento esquemático – Valores aproximados

Mirante situado numa antiga quinta de laranjas, de planta retangular com cerca de 8 metros de altura, 11,90 metros de comprimento por 9,30 metros de largura e uma área de utilização de aproximadamente 110,67 m². Atualmente foi construído no topo do mirante um alojamento local. O topo era acessível por uma escadaria de pedra de dois lanços de escadas adossadas às vertentes este e norte. No cimo do mirante existia um conjunto de bancos corridos encostados ao murete de proteção.

Trata-se de uma construção em alvenaria de pedra rebocada e caiada de branco, à exceção dos degraus das escadas, dos bancos e do capeamento do murete de proteção que são de cantaria.

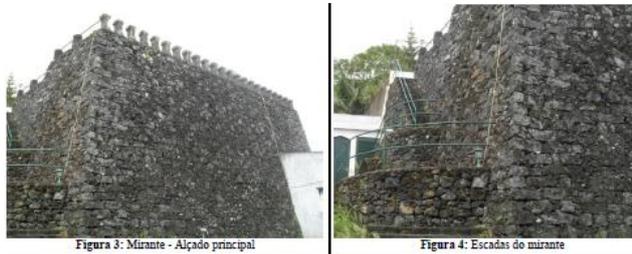
Figura 3: Mirante - Alçado principal

Mirante tronco-piramidal irregular, situado num antigo terreno anteriormente destinado ao cultivo de vinha e posteriormente de laranja, com 7 metros de altura, 13,30 metros de largura, 14,25 metros de comprimento e uma área de utilização de aproximadamente 189,50 m². No cimo encontram-se os laterais de uma antiga ponte que dão um aspeto acastelado ao mirante. O acesso à superfície é feito por uma sequência de dois lanços de escadas situados no alçado poente do mirante que conduz a um patamar no qual se verifica uma mesa e um barbecue de construção mais recente para desfruto dos proprietários e amigos para além da admirável vista sobre o mar.

Construção em alvenaria de pedra seca à vista e chão térreo no topo.

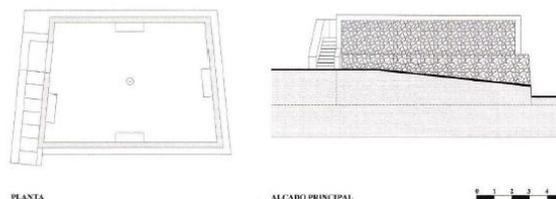
Levantamento esquemático – Valores aproximados

Mirante situado numa área elevada para observação do mar e cercado com trepadeira de espécie *Hedera hélix*, da família Araliaceae e género *Hedera*. As suas dimensões diferem relativamente à altura do mirante devido ao desnivelamento do terreno, tendo uma média de 9,75 metros de comprimento, 7,50 metros de largura e uma área de utilização de aproximadamente 73,12 m². O acesso ao mirante faz-se por um arruamento coberto de cascalho com bordaduras de pedras. Cercado com socalco de suporte o mirante possui uma escadaria de acesso ao topo, situada no alçado nascente, com dez degraus de pedra. No cimo encontram-se quatro bancos ao redor do murete de proteção com diferentes ângulos de visão e no centro um suporte com uma bandeira da Região Autónoma dos Açores hasteada.

O mirante é de pedra à vista, à exceção dos resguardos das escadas, do capeamento e do murete de proteção. Os degraus das escadas, os bancos e o suporte da bandeira são de cantaria. O pavimento é coberto com cascalho preto.

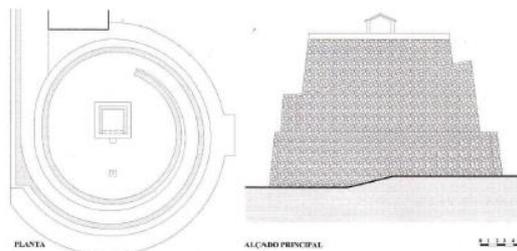
Levantamento esquemático – Valores aproximados

Mirante situado numa antiga quinta de cultivo de laranjas em terreno desnivelado. De planta curvilínea o seu acesso é feito através de uma rampa com um percurso ascensional organizado em helicoidal até ao topo no qual se encontra um degrau de acesso a uma pequena “casa” com cobertura de duas águas em telha de meia cana, um banco e uma fresta, onde o “vigia” se abrigava do sol, do vento e da chuva enquanto fiscalizava o terreno circundante e observava o mar aguardando a chegada dos barcos para preparar os citrinos e carrega-los até ao cais para exportação. Na superfície do mirante encontra-se um suporte em pedra de formato quadrado para colocar o mastro da bandeira do terreno com a designação “Villa Pereira”, em tons vermelho e branco.

O mirante é de construção em alvenaria de pedra seca à vista e chão térreo, sendo os resguardos da rampa de acesso ao topo e o murete de proteção em alvenaria de pedra rebocada e caiada de rosa. A “casa” no topo é edificada em alvenaria de pedra rebocada e caiada de rosa, sendo o seu degrau de acesso, o pavimento e o banco que a compõe de pedra à vista.

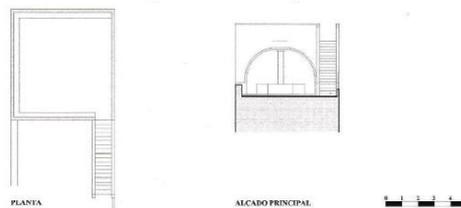
Levantamento esquemático – Valores aproximados

Mirante de planta retangular com 4,50 metros de altura, 6,85 metros de comprimento por 6,35 metros de largura e com uma área de utilização de 43,5 m². O acesso ao topo é feito por uma escadaria localizada no alçado poente. Na plataforma superior encontram-se bancos ao redor do mirante encostados ao murete de proteção. O nicho para é composto por três arcos de volta perfeita, um pilar com capitel de sustentação no primeiro arco e um conjunto de bancos junto às paredes. À entrada do nicho encontramos uma construção que se supõe ser uma espécie de canteiro ornamental em forma de “X”.

Construção em alvenaria de pedra rebocada de barro à exceção das molduras dos arcos, dos degraus das escadas, do capeamento dos muros, dos bancos e do pavimento que são de pedra de basalto à vista. Supõe-se que inicialmente a construção era caiada de rosa, dado os muros que conduzem ao mirante ainda possuírem os materiais primários e manterem a cor original, o rosa.

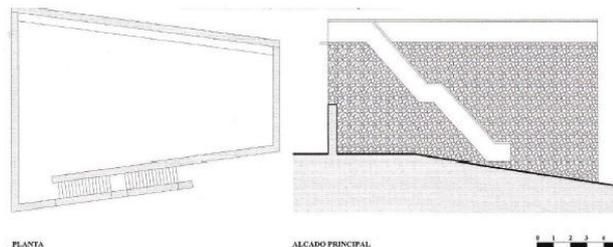
Levantamento esquemático – Valores aproximados

Mirante, de planta trapezoidal, situado numa antiga quinta de cultivo de laranjas. Devido ao desnivelamento do terreno a altura do mirante é variável obtendo aproximadamente 9 metros de altura na vertente nascente, a parte mais alta do mirante, 16 metros de comprimento por uma média de 9,45 metros de largura. Possui uma área de utilização aproximada de 151,20 m². O acesso ao topo faz-se através de dois lanços de escadas com um total de 29 degraus que se posiciona na vertente sul do mirante. No cimo há um banco corrido encostado ao murete de proteção no alçado norte. Verifica-se também a existência de 3 goteiras no mirante no alçado lateral poente.

O mirante é de construção de alvenaria de pedra seca à vista, à exceção dos resguardos das escadas, do murete de proteção e da faixa no topo do mirante que são em alvenaria rebocada e anteriormente caiada de rosa.

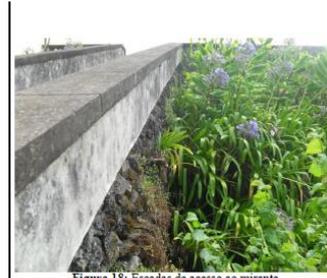
Figura 18: Escadas de acesso ao mirante

O mirante, de planta retangular, situado em terreno desnivelado possui 6,50 metros de comprimento por 5 metros de largura e uma área de utilização de 32,5 m². O acesso ao cimo do mirante faz-se através de uma escadaria de pedra de doze degraus. No centro do topo encontra-se um suporte de pedra para colocar uma bandeira.

Construção parcialmente rebocada e caiado de branco, à exceção dos degraus e do capeamento dos muros que são de cantaria. As paredes exteriores das escadas são em cantaria.

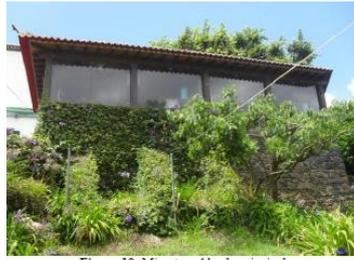
Figura 19: Mirante – Alçado principal

Mirante tronco-piramidal irregular que parte de uma base trapezoidal retangular. Possui uma altura de cerca 3,5 metros, uma média de 9,75 metros comprimento por 5,5 metros de largura e uma área de utilização de 53,60 m². É rematado por um alpendre com janelas de vidro e uma faixa no topo do mirante de blocos de pedra e cimento de construção mais recente. Possui duas escadarias de pedra de acesso ao topo, uma situada na vertente lateral norte e outra a poente. Sobre o murete do mirante, na vertente norte, encontra-se um canhão que servia de alerta aos trabalhadores das quintas da chegada dos barcos para exportação de laranja.

Construção em alvenaria de pedra seca à vista à exceção dos degraus das escadas que são de cantaria.

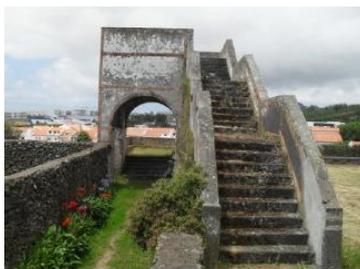
Figura 21: Alçado principal

O mirante, de planta retangular, com 7,90 metros de altura, 4,40 metros de largura, 5,20 metros de comprimento e uma área de utilização de 22,88 m², pertencente ao solar Fonte Bela, situa-se numa zona privilegiada para observação dos terrenos de laranja e do mar. O seu acesso é feito por três lanços de nove escadas de pedra que conduz a uma plataforma superior, rodeada de banquetas junto ao murete e piso de pedra, que assenta sobre os pilares de três arcos de volta perfeita no piso térreo. Na zona inferior do mirante encontra-se uma escadaria de seis degraus de acesso a um balcão de formato quadrado com banquetas ao seu redor. Na vertente norte verifica-se um nicho em arco de volta inteira. Existe no lado este um corredor ladeado por um muro que de um lado dá acesso ao balcão do mirante e do outro à porta de entrada a partir da casa. O mirante está caiado de branco e possui fitas geometrizadas na cor rosa à sua volta como forma de decoração, assim como nos resguardos das escadas e nos muros que dão passagem ao mirante.

Trata-se de uma construção em alvenaria de pedra rebocada e caiada na cor branca à exceção dos degraus e capeamento do mirante e das escadas que são de cantaria.

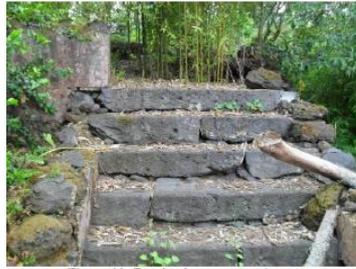
Figura 23: Escadas de acesso ao mirante

No interior da quinta encontra-se um antigo mirante de passagem inacessível. Devido ao desnivelamento do terreno sabe-se que havia zonas do mirante que possuíam mais de 12 metros de altura. O acesso ao mirante era feito por dois acessos, pela vertente nascente através de uma escadaria de pedra e pela vertente poente por uma rampa.

Trata-se de uma construção em alvenaria de pedra seca, com socalcos. Os resguardos da escadaria que conduzem ao mirante são de alvenaria de pedra rebocada com degraus de pedra e a rampa em cascalho.

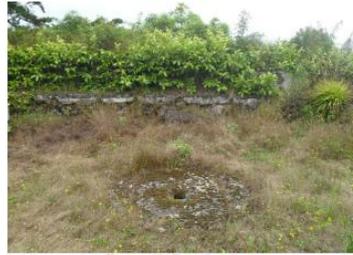
Figura 27: Topo do mirante

Mirante de planta quadrada situado em terreno desnivelado. Possui três contrafortes em seu redor e tem uma altura máxima de 7 metros, 6,60 metros de comprimento por 6,60 metros de largura e uma área de utilização de aproximadamente 43,56 m². Está revestido com a trepadeira da espécie *Ficus pumila*, da família Moraceae e género *Ficus*. Encontra-se rodeado de banquetas junto ao murete de proteção e o seu acesso faz-se por um arruamento térreo, chegando-se ao topo através de uma escadaria de pedra a eixo do mirante. No centro do topo do mirante tem um suporte de pedra para bandeira.

Construção em pedra seca à vista, à exceção dos resguardos da escada e do murete de proteção do mirante que é em alvenaria de pedra rebocada e caiada de branco. O capeamento do muro, das banquetas, os degraus da escada e do suporte da bandeira são de cantaria.

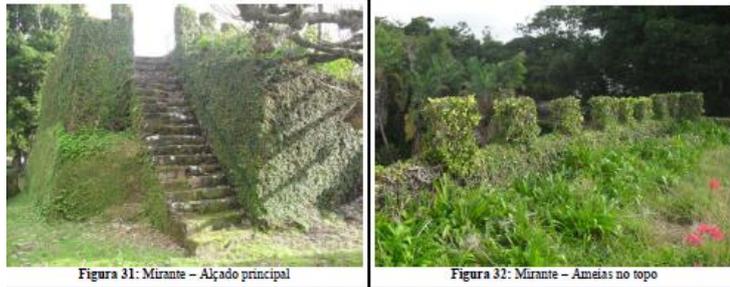
Levantamento esquemático – Valores aproximados

Trata-se de uma construção de alvenaria de pedra seca e piso térreo.

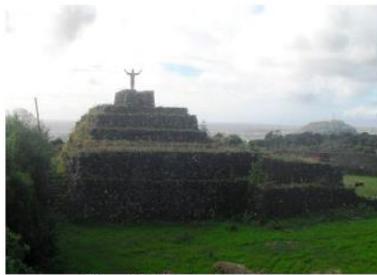
Figura 33: Mirante. Alçado principal

Edificação em alvenaria de pedra seca à vista.

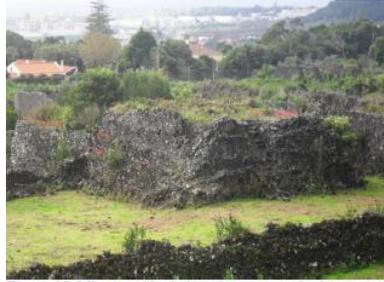
Figura 35: Mirante – Alçado lateral nascente e alçado principal

Construção em alvenaria de pedra seca à vista com uma escadaria de pedra.

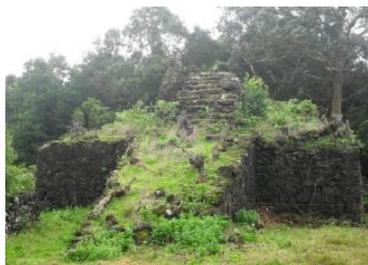
Figura 37: Mirante – Alçado principal

Mirante de planta trapezoidal com cerca de 5,50 metros de altura, uma média de 9 metros de largura 20 metros de comprimento e uma área de utilização de 180 m². Sobre a base verifica-se a existência de uma construção tronco-cônica. O acesso ao topo faz-se através de uma rampa a eixo da plataforma que parte para uma escadaria de pedra adossada ao cone.

Construção em alvenaria de pedra seca à vista.

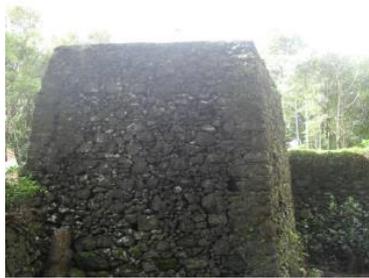
Figura 39: Mirante – Alçado lateral nascente

Edificação em alvenaria de pedra seca, à exceção dos degraus de acesso ao topo e suporte da bandeira que são de cantaria. Sabe-se que o mirante possuía barras ornamentais caiadas na cor rosa.

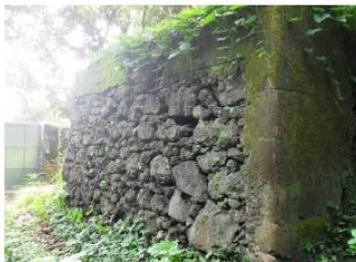
Figura 41: Mirante – Alçado principal

Mirante de planta retangular, piso térreo, com aproximadamente 2,50 metros de altura, 12,60 metros de comprimento por 5,70 metros de largura e uma área de utilização de 72 m². O acesso ao topo é feito por um lanço de nove escadas que se situa no alçado norte.

Construção em alvenaria de pedra seca à exceção dos capeamentos, dos resguardos da escada e do murete de proteção do mirante que são rebocados e caiados de rosa.

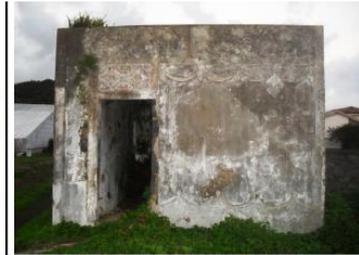
Figura 44: Mirante – Alçado lateral Poente

Mirante de planta trapézio retângulo com 3,20 metros de altura, com comprimento médio 4,25 metros, 4,35 metros de largura e uma área de utilização de 18,5 m². É constituído por uma entrada ao seu interior com uma fresta e o acesso ao topo faz-se por uma escadaria de pedra que se situa na vertente nascente. De estrutura ornamentada e trabalhada no alçado poente do mirante, possui um painel com a inscrição “N II” que poderá ser a indicação do mês de novembro, seguido de “1896” que se supõe ser a sua data de construção, e com as letras “J.J.” que se admite serem as iniciais do seu primeiro proprietário.

Construção em alvenaria de pedra rebocada e caiado de branco.

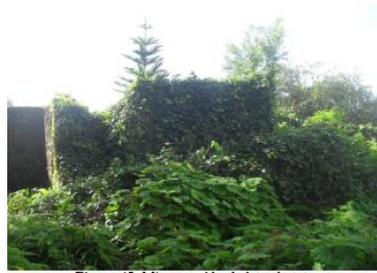
Figura 45: Mirante – Alçado lateral norte

Trata-se de uma construção parcialmente rebocada e caiada na cor rosa, à exceção do exterior do mirante que é de alvenaria de pedra seca, do capeamento do murete de proteção e dos bancos que são de cantaria.

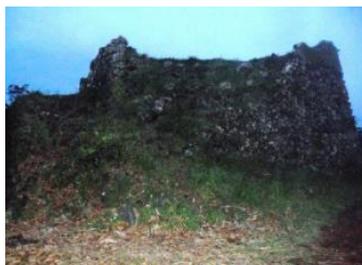
Figura 47: Mirante – Alçado principal

Construção em alvenaria de pedra seca, à exceção da faixa que contorna o mirante no topo que é de alvenaria de pedra rebocada.

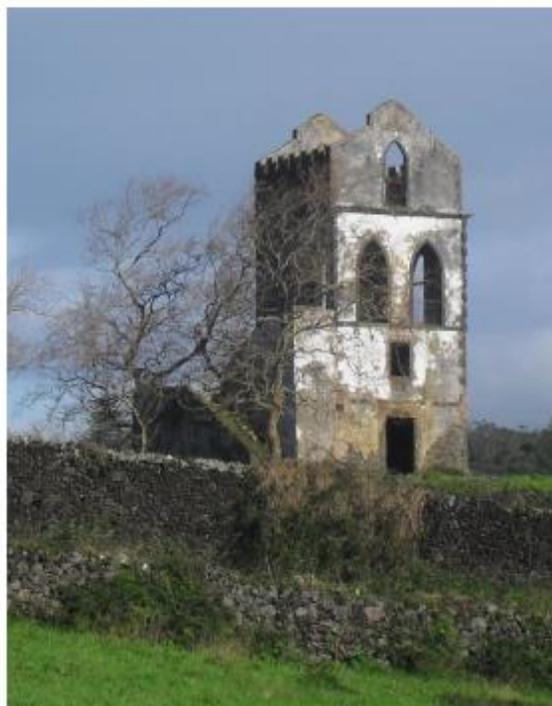
Construção feita em alvenaria de pedra rebocada de barro, caiado de branco e com cobertura de duas águas. Os degraus da escada exterior e as molduras das janelas são de cantaria. No interior do edifício verifica-se que as paredes dos andares respeitantes à atividade agrícola não foram revestidas nem caiadas, sendo edificado de pedra seca à vista.

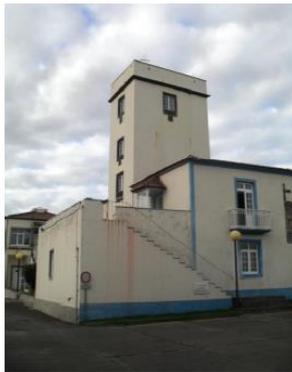
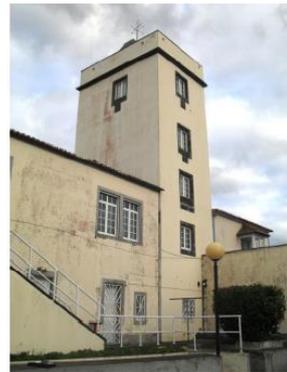
Torreão-mirante anteriormente direcionado para avistar a chegada dos barcos para a exportação das laranjas para o estrangeiro. Situa-se onde antigamente existia uma quinta de cultivo de vinha e mais tarde de laranjas, a Quinta de Nossa Senhora do Egipto, hoje Casa de Saúde de S. Miguel. De planta retangular com cinco pisos e terminado em terraço, possui quatro pequenos quartos onde chegaram a dormir os Irmãos sendo depois utilizado para hospedar visitantes por uma noite. O acesso ao balcão faz-se pelo 1º andar do torreão através de cinco lanços de escadas de madeira em forma helicoidal. O torreão, pintado na cor bege, apresenta um conjunto de nove janelas de estrutura em alumínio branco, com vidros duplos incolores com quadrícula e uma porta de abrir com uma folha em alumínio na cor branca.

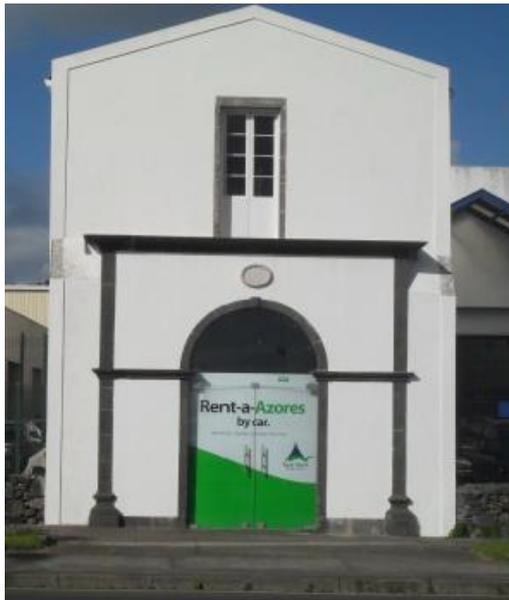
Construção em alvenaria de pedra rebocada e caiada de branco, exceto as molduras das janelas e da porta que são em cantaria. Sabe-se que outrora existia guardas de ferro na varanda e venezianas de madeira pintadas na cor branca na janela da fachada principal.

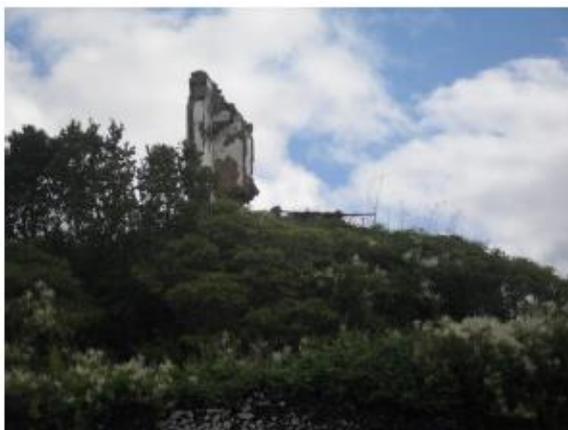
Tratava-se de uma construção de alvenaria de pedra rebocada e caiada de branco com barras ornamentais na cor azul à exceção do teto que era de placa de cimento.

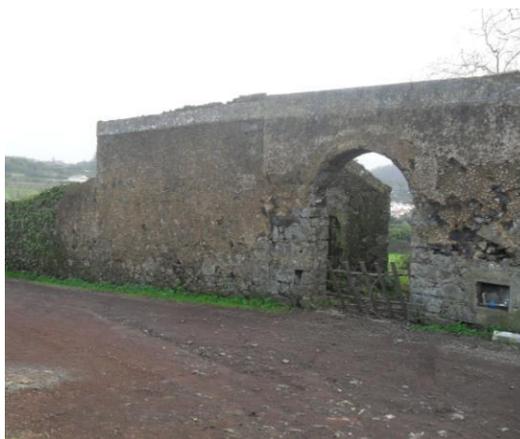
Construção em alvenaria de pedra rebocada. O portão outrora existente era de madeira.

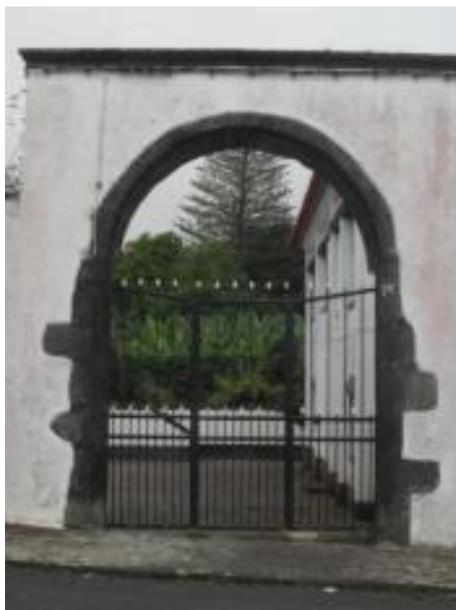
Data de construção inicial: século XIX
Portal inserido num troço de muro retangular com arco de volta abatido sobre impostas. De construção em alvenaria de pedra rebocada e caiada na cor rosa. O portão é de construção em madeira. Encontra-se em mau estado de conservação e ao abandono, bem como a quinta a que o portal dá acesso.

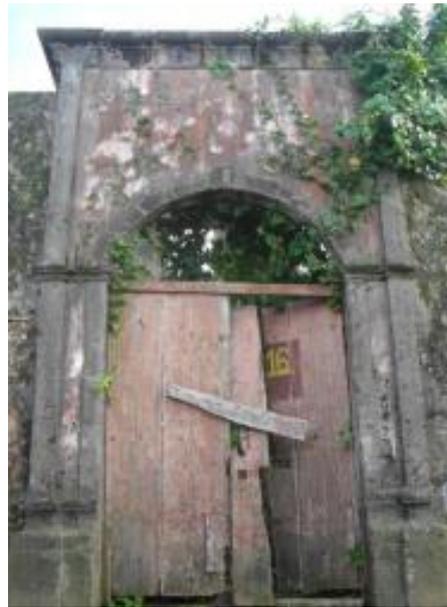
Portal com 3 metros de altura, aberto num troço de muro com um arco quebrado e portão de ferro na cor verde. Construção em alvenaria de pedra rebocada de barro. O portão de ferro foi colocado nos anos 60.

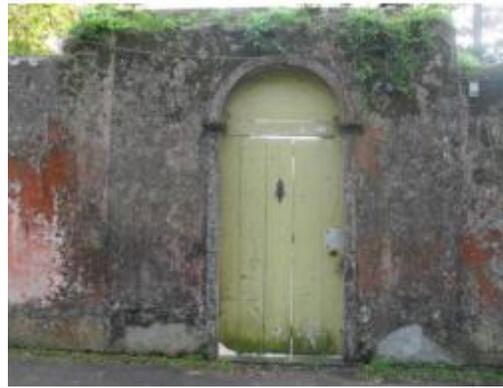
Portal de quinta pertencente outrora a José Medeiros Cogumbreiro (1825 – 1910).
Com arco de volta perfeita sobre impostas, o portal é de construção de alvenaria de pedra rebocada.

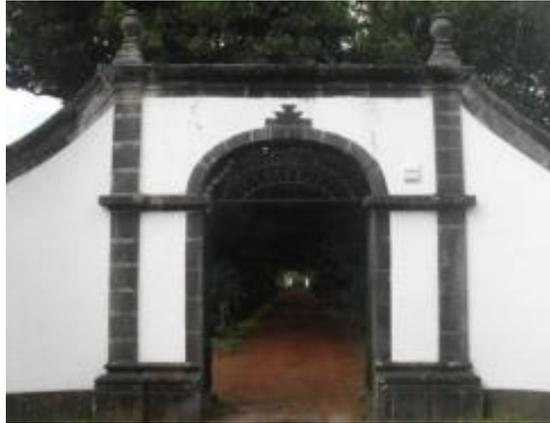
Portal de volta perfeita sobre impostas com duas pilastras encimadas por uma cornija. Na parede existe uma placa de cerâmica com a indicação que esta propriedade é “Património do Asilo da Mendicidade do distrito de Ponta Delgada”.

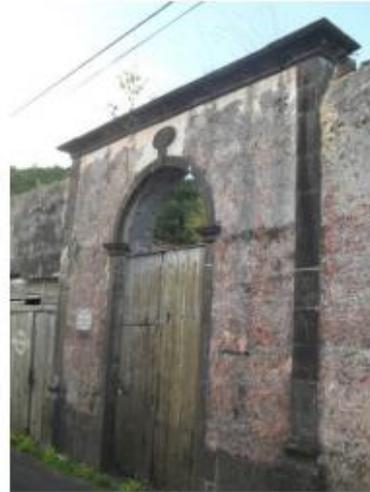
Portal de arco abatido sobre impostas em cantaria. O muro de acesso à quinta foi tapado com blocos de cimento.

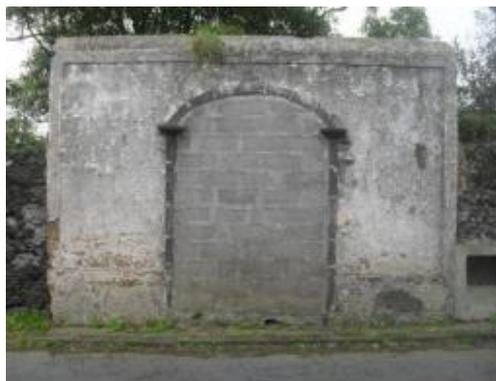
Portal inserido em antiga “quinta de laranjas”, com arco de volta perfeita sobre impostas, composto por quatro pilastras salientes. Na moldura existe um painel com data de 1830. De construção em alvenaria de pedra rebocada e caiada de branco.

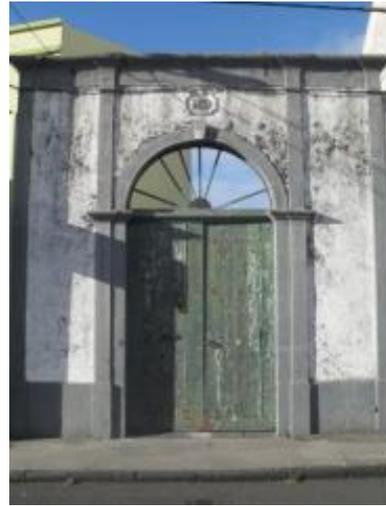
Portal com arco de volta quebrada de construção de alvenaria de pedra rebocada e pintada de branco, à exceção das pilastras, socos e pináculos que são em cantaria que contrastam com a brancura da parede. O seu primeiro proprietário foi o Barão de Santa Cruz, António Vicente Peixoto de Mendonça e Costa (1808 – 1866). Este portal fazia parte da antiga Quinta da Encarnação.

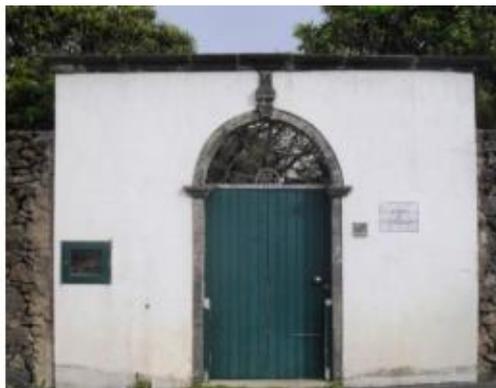
Portal anexado a um torreão de construção posterior. Possui um arco de volta perfeita sobre impostas e moldura simples com um registo oval com a data gravada de 1838. Atualmente o seu proprietário é o Stand de automóveis 296 Comércio Automóvel.
